## Proiect LIFE16 NAT/RO/000778

### Traseul tematic Povestea râului Gilort

#### Punct de plecare în traseul tematic (Aleea Școlii, intersecție cu str. Linia Mică)

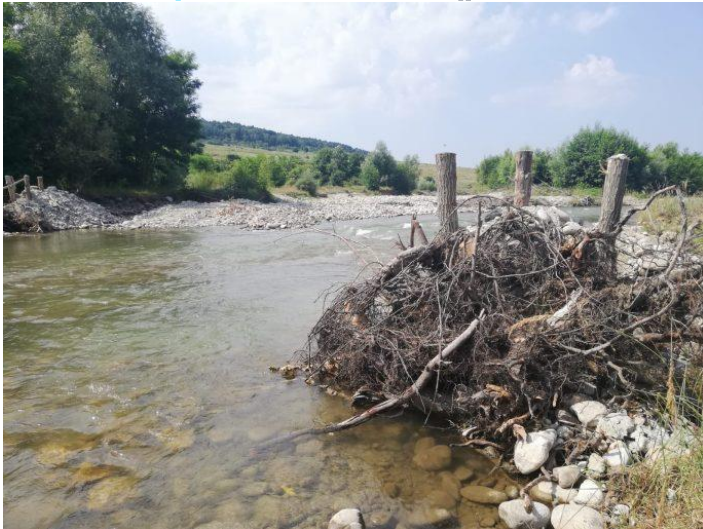
Structură de tip ELJ

(Engineered log jam)

Veți sosi într-o zonă în care au fost efectuate lucrări de reconstrucție ecologică în cadrul proiectului **Fish For Life**. Este o zonă puternic afectată de procesele de eroziune, ceea ce a determinat adâncirea albiei râului, dispariția răgăliilor și reducerea diversității habitatelor acvatice. Datorită eroziunii și lipsei vegetației ripariene, în special a zăvoaielor, râul erodează foarte puternic malurile râului, iar de-a lungul a 10 ani, pe acest sector de râu,

Pentru reducerea efectelor negative asupra speciilor de pești au fost realizate mai multe lucrări de reconstrucție ecologică și anume: structuri de tip ELJ (*engineered log jams*), căsoaie, lucrări de apărare de mal, constând în trunchiuri de copaci încastrate în mal. La acestea, se vor adăuga o serie de plantări de copaci, ce urmează a fi realizate în luna noiembrie 2023.

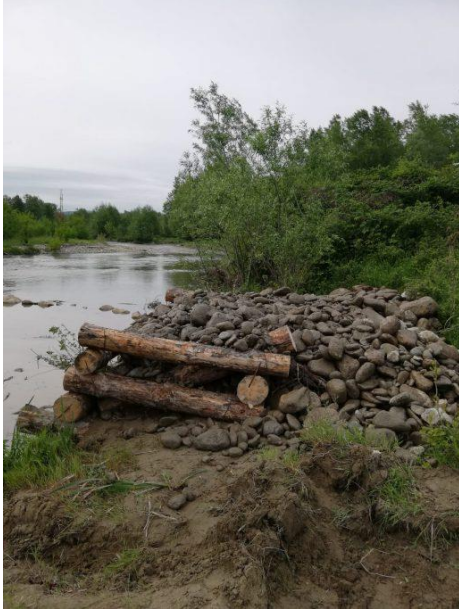
Structură de tip “Căsoaie”

Structurile încastrate în maluri au dublu rol, de protecție împotriva eroziunii și de a ajuta râul ca prin curgerea apei pe lângă aceste structuri să formeze în jurul lor microhabitate pentru pești. În timp, structurile din apă vor dispărea, iar rolul de protecție a malurilor al acestor structuri va fi preluat în timp de copacii plantați pe mal. Aceștia vor forma răgălii și vor contribui la menținerea temperaturii apei prin fenomenul de umbrire.
